WIZJA LOKALNA 22.06.2010

odcinek 30

PRZEDMIOT OPRACOWANIA: REMONT ŚREDNIOWIECZNYCH MURÓW OBRONNYCH W TRZCIŃSKU-ZDROJU			
TYTUŁ: INWENTARYZACJA ELEWACJI ZEWNĘTRZNEJ EKSPONOWANEJ odcinek 30			
OPRACOWAŁ:	mgr inż. arch. Piotr Kucharski upr. bud. nr 8/ZPOIA/OKK/2009	BRANŻA: BUDOWLANA	NR RYS. IA-30
OPRACOWAŁA:	dr arch. i urbanista mgr archeolog Jadwiga Ignaczak-Felińska	FAZA: INWENTARYZACJA	SKALA: 1:100
DATA: VI 2010

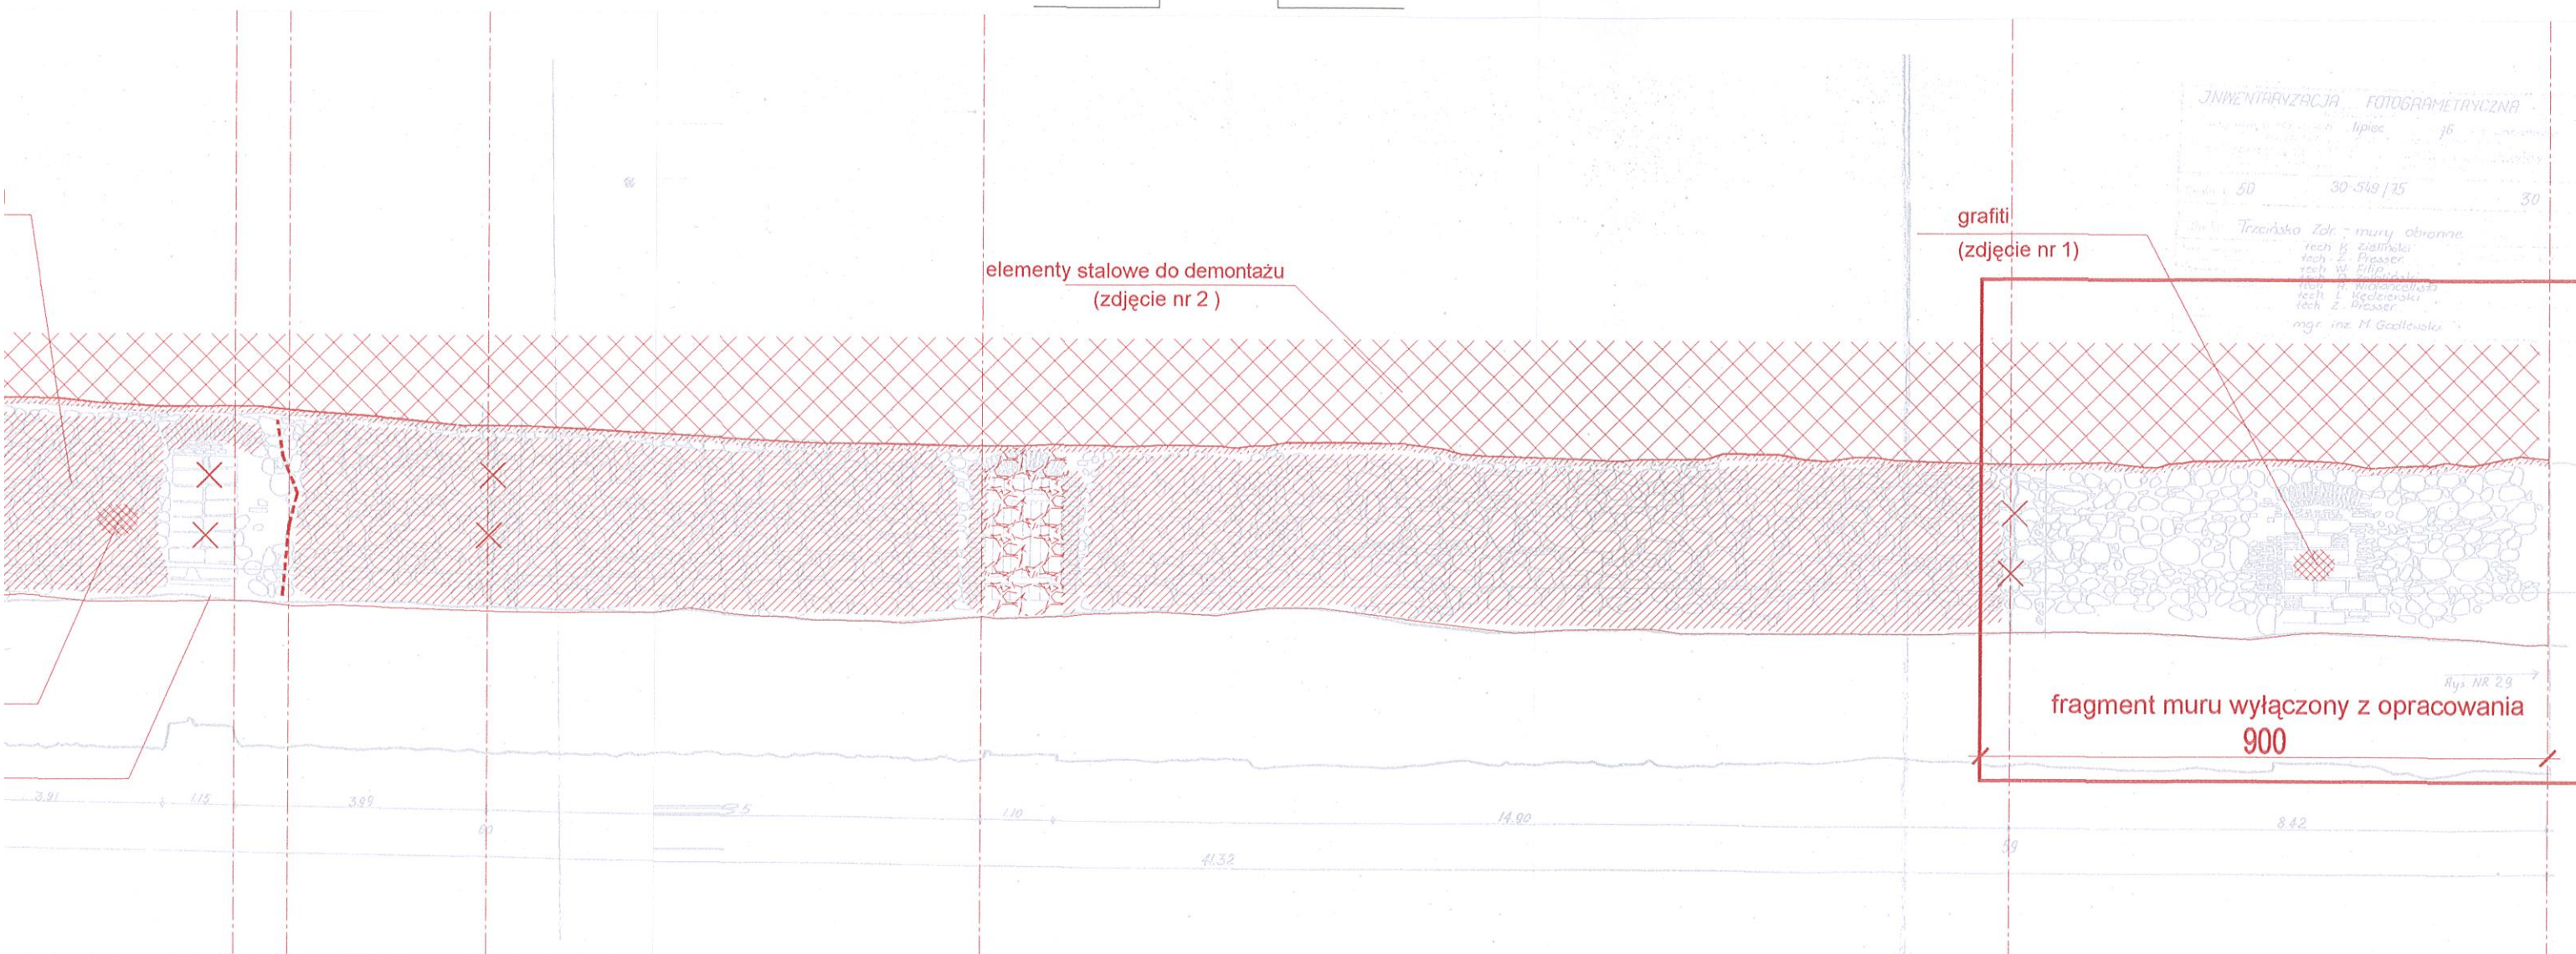
olnego w układzie nieregularnym; duże zróżnicowanie wielkości kamienia;
 nie technicznym dobrym, jednakże z dużym prześwitem w dolnej części (zob. dok. fot. 3);
 są się elementy stalowego ogrodzenia (zob. dok. fot. 2);
 ły wysoleń, widoczne spękania, ubytki i erozja, także w spoinach;
 łożwo-wapienne - miejscami luźne i słabe;
 łożająca na szczycie muru oraz na licu w spoinach;
 łoż (najczęściej wzorzec geograficzny) na licu kamienia i spoin cementowych;
 łoż (zob. dok. fot. 1,3);
 łożacowania, ze względu na znaczne pełnienie przez niego funkcji muru oporowego
 łożdyndku (wymaga oddzielnego projektu wzmocnienia muru oraz zabezpieczenia p.wilgociowego).
